PRIKAZ PRIMENE PROVERE BEZBEDNOSTI SAOBRAĆAJA NA KONKRETNOM PRIMERU ULICE PRE I NAKON REKONSTRUKCIJE

OVERVIEW OF APPLICATION ROAD SAFETY INSPECTION ON CONCRETE EXAMPLES STREET BEFORE AND AFTER RECONSTRUCTION

Dalibor Pešić¹, Vanja Vožni², Svetlana Čičević³, Marjana Čubranić-Dobrodolac⁴ i Aleksandar Trifunović⁵

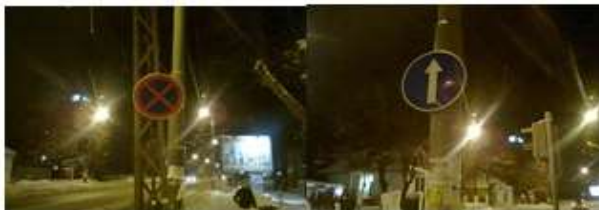
Slika 9. Pre rekonstrukcije

Pojedini saobraćajni znakovi imaju slabu retrorefleksiju i trebalo bi ih zameniti novim (pre rekonstrukcije, Slika 9a.).

S obzirom na lošu poziciju pojedinih saobraćajnih znakova, potrebno je osim promene pozicije postaviti i dodatne znakove čime bi se izbeglo „zbunjivanje“ vozača (Slika 9b.).

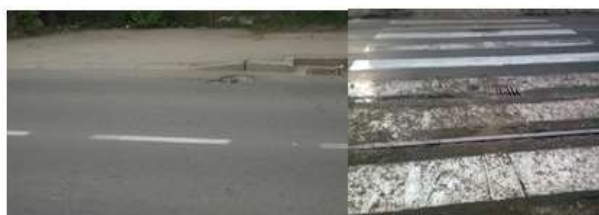
Slika 11. Pre rekonstrukcije

Potrebno je obnoviti horizontalnu signalizaciju, kako po pitanju poprečnih oznaka (pešački prelazi), tako i po pitanju uzdužnih oznaka (razdelne i ivične linije), kao i ostalih oznaka (strelice za definisanje namene saobraćajnih traka) (Slike 10. i 11.).

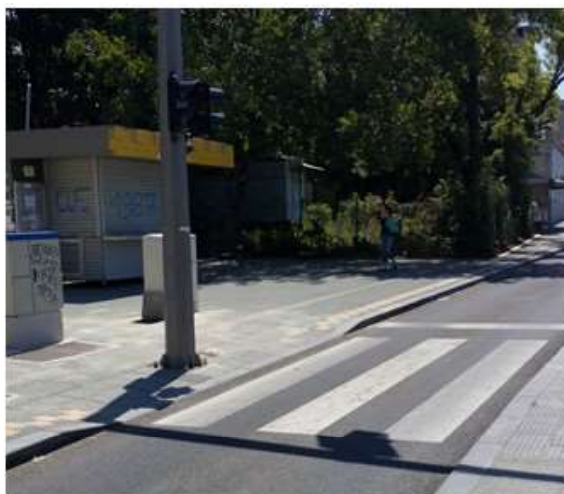
Slika 12. U fazi rekonstrukcije

Tokom rekonstrukcije ulice Vojvode Stepe postavljena je privremena vertikalna i horizontalne signalizacije (Slika 12.).
