## UTICAJ BOČNIH SMETNJI NA BEZBJEDNOST PUTA (Banja Luka – Doboj)

### THE IMPACT OF ROADSIDE OBJECTS ON ROAD SAFETY (Banja Luka – Doboj)

**Rezime:** U ovom radu autori će prikazati uticaj bočnih smetnji na bezbjednost puta na dionici Banja Luka – Prnjavor – Doboj. Istraživanje je vršeno u suradnji sa “Agencijom za Bezbjednost Saobraćaja Republike Srpske” i sa stručnom podrškom prof. dr Danislava Draškovića i Demetera Prislan predstavnika “Međunarodne suradnje za kordinaciju” iz Slovenije. Bočne smetnje imaju veliki uticaj na težinu saobraćajne nezgode tipa slijetanje sa kolovoza na posmatranoj dionici, jer predstavljaju direktne prepreke lutajućem vozilu koje će se u najviše slučajeva zaustaviti udarom u neku od njih u neposrednoj blizini puta. Tipovi bočnih smetnji mogu biti različite vrste i konstrukcije, betonski stubovi, stubovi javne rasvjete, stabla, neadekvatno postavljene odbojne ograde i nezaštićene benzinske stanice su samo od nekih. Dakle suština ovog rada je uočiti moguće bočne smetnje na posmatranoj dionici puta, kategorisati ih i dati prijedloge za kratkoročna, srednjoročna i dugoročna poboljšanja.

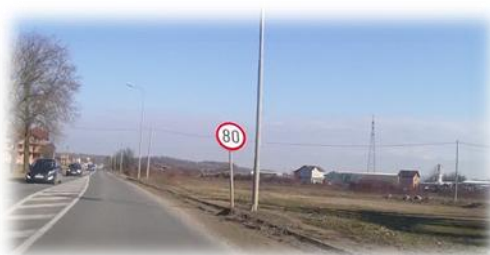
**Слика 3.** Primjer iz prakse 2. (M16.1)

Posmatrajući naš slučaj, pogotovo na magistralnom putu M16.1 Klašnice – Prnjavor, udaljenost bočnih smetnji odnosno, stubova elektrodistribucije i rasvjete, je odokativno na 2m od ivice kolovoza. Na nekim segmentima tog puta, stubovi se nalaze i na daljoj udaljenosti, negdje čak i na manjoj. Poenta je da ti stubovi nisu adekvatno šticeeni u ni u kakvoj mjeri i predstavljaju direktnu opasnost po učesnike u saobraćaju prilikom naleta lutajućeg vozila na neki od njih. Na slici 3. možemo vidjeti primjer iz prakse. da i ako je ograničenje brzine 80km/h stubovi se nalaze veoma blizu ivice kolovoza i prostiru se sa desne i lijeve strane puta čitavom dužinom segmenta navedenog ograničenja brzine. Ovakva situacija dodatno povećava navedene rizike.

Potrebno je napomenuti da u ovakvim slučajevima i ako je ograničenje brzine 80km/h brzine kretanja vozila su pretežno veće od dozvoljenog za čak 30km/h u nekim slučajevima. Za ovakve segmente puta neophodno je zaštititi bočne smetnje odnosno, stubove, postavkom odbojnih ograda tako da se stubovi ne nalaze u radnoj širini iste te ograde ili u potpunosti zamjeniti postojeće stubove sa **pasivno bezbjednim stubovima** gdje je to moguće.

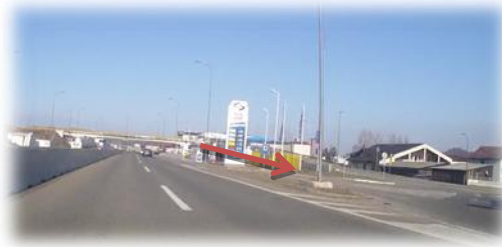
**Слика 4.** *Primjer iz prakse 5. (M16)*

Na putu rezervisanom za saobraćaj motornih vozila M16 Banja Luka – Klašnice stubovi elektrodistribucije i rasvjete su adekvatno šticeeni odbojnom ogradom. Ali postoje određena mjesta na izlaznim rampama kao na slici 4. gdje su stubovi kompletno izloženi vanjskom uticaju saobraćaja.

Na ovoj dionici brzine kretanja vozila prelaze 100km/h tako da ovo predstavlja relevantnu opasnost. I ako do sad nije bilo slučajeva da neko vozilo upravo pogodi taj jedan nezaštićeni stub to ne znači da se sutra to neće desiti. Zato treba reagovati preventivno i ne čekati da se neka teška saobraćajna nezgoda desi pa tek onda primjeniti određene mjere koje će u tom slučaju biti korektivne.

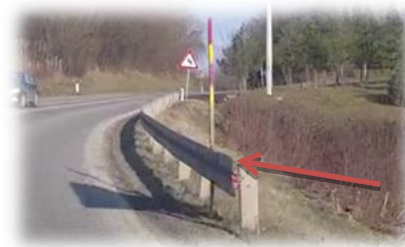
**Слика 5.** *Primjer iz prakse 6. Otvoreni početak ČOO*

**Otvoreni počeci ČOO (čeoone odbojne ograde)** predstavljaju veliki problem na čitavoj posmatranoj dionici. Počeci i završeci ČOO su u najviše slučajeva otvoreni, što predstavlja najveću opasnost po vozilo i putnike u njemu prilikom naleta. Na primjeru iz slike 5. predstavljen je otvoreni početak ČOO na dionici puta Klačnice – Prnjavor (M16.1).

Otvoreni početak ČOO djeluje kao neka vrsta sječiva prilikom naleta vozila, tako da se tu dobija suprotan efekat djelovanja odbojne ograde. Umjesto da se lutajuće vozilo koje nalijeće na početak čeoone odbojne ograde odbije od nje i vrati na kolovoz ili u drugom slučaju bezbjedno zaustavi dužinom ograde, ono u ovom slučaju nalijeće direktno na metalnu konstrukciju koja pri toj brzini naleta postaje kao "sječivo" koje probija kroz šasiju vozila. Osim otvorenih početaka i završetaka ČOO, odbojne ograde na putevima M16.1, R474 i R474a su u većoj mjeri u lošem stanju. Prvenstveno zbog prethodnih naleta vozila i nedovoljne sanacije nakon nezgoda. Osim lošeg stanja odbojnih ograda na nekim mjestima one nisu postavljene na odgovarajućoj visini i nisu spojene na adekvatan način sa nastavcima drugih ograda. Objašnjenje za ovu situaciju leži u tome da su te ograde kada su bile postavljane prvi put bile adekvatno namještene. Ali nedovoljnim održavanjem infrastrukture i lošom sanacijom nakon saobraćajnih nezgoda one su vremenom izgubile svaki svoj funkcionalni aspekt i sada nemaju, da kažemo, skoro nikakav uticaj na smanjenje posljedica saobraćajne nezgode naprotiv u nekim slučajevima mogu djelovati suprotno od onoga za šta su namjenjene i povećati posljedice za putnike u vozilu i za samo vozilo.

- Sanacija ili zamjena odbojnih ograda koje su oštećene prilikom naleta vozila;
- Počeci i završeci ČOO se moraju izvesti na pravi način tako da nemaju oštri početak i kraj koji može probiti prednji dio vozila, početak ne smije biti takve forme da katapultira vozilo u vazduh prilikom naleta;

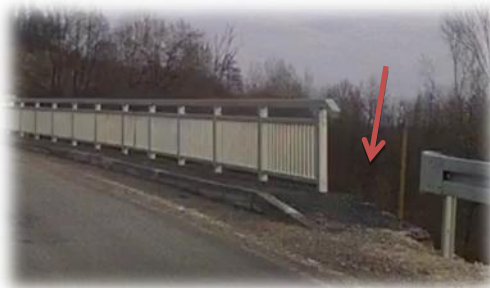
**Слика 7.** *Primjer iz prakse 9. (R474)*

**Prilazi i ograde na mostićima** su u isto jedna od kritičnih tačaka na posmatranoj dionici. Prisutni su otvori između zaštitnih ograda na samim mostićima i čeonih odbojnih ograda (slika 7.). I u ovom slučaju završeci

ČOO su u najviše slučajeva otvoreni. Što se tiče samih zaštitnih ograda na mostićima, one su pretežno u lošem stanju ili nisu prisutne sa jedne ili obadviije strane.

Dakle primjer prikazan na slici 7. je na dionici puta R474 Gornja Vijaka – Razboj, u ovom slučaju zaštitna ograda na mostu je u dobrom stanju jer je relativno nova, kao i odbojna ograda prije nje. Ali praznina koja postoji između zaštitne ograde i otvorenog završetka ČOO predstavlja problem po bezbjednost saobraćaja u slučaju naleta vozila baš u tu zonu. Dodatno tome prisutna ograda na mostu je postavljena radi zaštite pješaka i vozila od mogućeg pada, ali se postavlja pitanje kako će se ona ponašati prilikom naleta vozila u pokretu na nju, jer nije testirana na nikakav način prije njene implementacije. U ovom slučaju ograda je nova, ali na ostalim mostićima, ograde su pretežno u veoma lošem stanju i potrebna je njihova sanacija. Prilazi samim zonama mostića nisu štice u adekvatnoj mjeri. Naime odbojne ograde, ako ih ima uopšte, ne štite vozila od mogućih prolijetanja u padine u zoni od 20 do 50 metara prije mostića. One su postavljene pred sam početak mostića ili nisu uopšte postavljene. Kao što možemo vidjeti na slici 8. ovakva učestalost nedostatka odbojnih ograda prije mostića je poprilično konstantna kroz čitavu posmatranu dionicu.

Kao što je identifikovano prije samih prilaza i poslije mostića nisu prisutne odbojne ograde koje bi spriječile eventualno slijetanje vozila u padinu prije samog prelaza. Potrebno je postaviti odbojnu ogradu adekvatne

dužine prije samog prelaza i nakon prelaza, tako da se spriječi moguće izlijetanje vozila u toj zoni. Naknadno odbojne ograde je potrebno spojiti sa zaštitnom ogradom na mostiću, zona za pješake ukoliko je prisutna treba biti zaštićena od vanjskog uticaja saobraćaja motornih vozila. Zaštitne ograde na mostićima su u katastrofalnom stanju u većini slučajeva ili ne postoje uopšte, tako da i ovaj aspekt treba riješiti postavljanjem adekvatnih certifikovanih zaštitnih ograda.

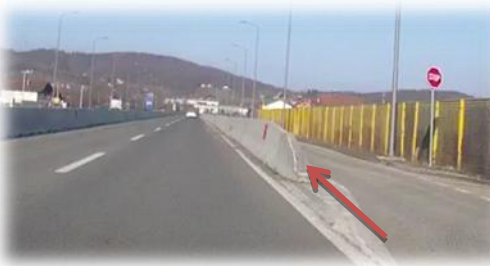
**New Jersey barijere:** su prisutne samo na putu rezervisanom za saobraćaj motornih vozila M16 Banja Luka – Klačnice. Njihova funkcija je da fizički razdvoje smjerove kretanja vozila. I ako je većinom dovoljan jedan red ovih barijera, na putu M16 prisuta su dva reda iz razloga koji nisu definisani. Bočne smetnje na ovoj dionici su u velikoj mjeri adekvatno štice, ali počeci new jersey-a predstavljaju problem ukoliko dođe do nalijetanja vozila na neki od njih. Naime ni jedan početak nije štice ni u kakvoj mjeri, analogno tome on predstavlja neku vrstu katapulta za lutajuće vozilo prilikom naleta.

**Слика 9.** *Primjer iz prakse 11. New Jersey barijera katapultira*

Na posmatranoj dionici samo na putu rezervisanom za saobraćaj motornih vozila M16 prisutne su New Jersey barijere čiji počeci nisu štice ni u kakvoj mjeri i na nekim od njih su već prisutni tragovi nalijetanja vozila. Sa obzirom da su brzine na ovom putu veće od 100km/h neophodna je adekvatna zaštita i sprečavanje katapultiranja vozila u slučaju naleta.

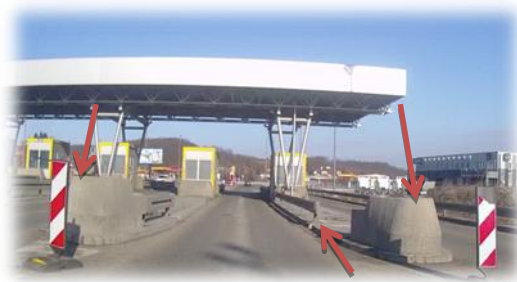
Dodatna neizostavna stavka na ovoj dionici puta su naplatne kućice koje nisu u funkciji i trenutno u takvom stanju predstavljaju samo smetnju i ugrožavaju bezbjednost saobraćaja zbog njihove neadekvatne zaštite od mogućeg naleta vozila.

Слика 10. Primjer iz prakse 12. Naplatne kućice (M16)

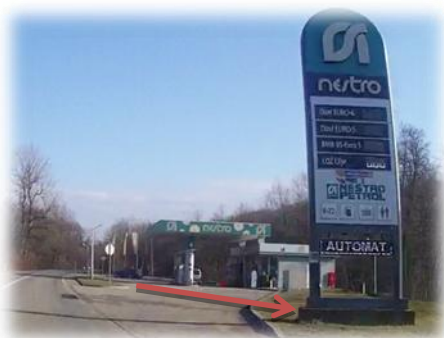
Слика 11. Primjer iz prakse 13. (M16)

**Nezaštićene benzinske stanice** su podkategorija jer je prisutna samo jedna nezaštićena stanica u zoni ograničenja brzine od 80km/h. Ostale benzinske stanice na čitavoj posmatranoj dionici puta se nalaze u zonama gdje je ograničenje brzine 50km/h stoga se smatra da na njima, i ako imaju slične karakteristike kao navedena pumpa na slici 20., nije potrebno vršiti dodatne promjene. Ivičnjaci postavljeni pri samom prilazu ne predstavljaju nikakvu vid zaštitu od naleta i ne mogu spriječiti vozilo da prođe. Oglasna konstrukcija sa cijenama goriva je postavljena veoma blizu ivice kolovoza, sa njenim temeljom betonske konstrukcije koji se u najviše slučajeva ističe tako da predstavlja dodatnu opasnost. Takođe željezni stubovi rasvjete su isto u neposrednoj blizini oglasnih konstrukcija.
