## ANALIZA KORIŠĆENJA PJEŠAČKIH PASARELA U GRADU BANJALUCI

### ANALYSIS OF THE USE OF PEDESTRIAN BRIDGES IN THE CITY OF BANJALUKA

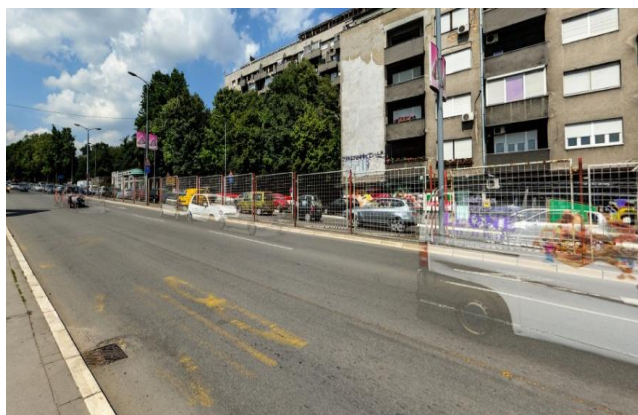
*Slika 9. Zaštitna ograda*

U cilju povećanja bezbjednosti pješaka ali i povećanja korišćenja pješačkih pasarela potrebno je postaviti zaštitnu ogradu na razdjelnom ostrvu između suprotnih smjerova, visine 2 metra (slika 9). Sa postavljanjem takve zaštitne ograde svaki prelazak pješaka preko kolovoza bi bio onemogućen osim korišćenjem pješačkih pasarela. Sa uvođenjem ove mjere bi se povećalo vrijeme prelaska kolovoza. Međutim, ovim istraživanjem utvrđeno je da pješaci u prosjeku ne bi gubili mnogo vremena, tačnije oko minut duže bi im trebalo za prelazak kolovoza.
