## UTICAJ BOČNIH SMETNJI NA BEZBJEDNOST PUTA (Banja Luka – Doboj)

### THE IMPACT OF ROADSIDE OBJECTS ON ROAD SAFETY (Banja Luka – Doboj)

**Rezime:** U ovom radu autori će prikazati uticaj bočnih smetnji na bezbjednost puta na dionici Banja Luka – Prnjavor – Doboj. Istraživanje je vršeno u suradnji sa “Agencijom za Bezbjednost Saobraćaja Republike Srpske” i sa stručnom podrškom prof. dr Danislava Draškovića i Demetera Prislan predstavnika “Međunarodne suradnje za kordinaciju” iz Slovenije. Bočne smetnje imaju veliki uticaj na težinu saobraćajne nezgode tipa slijetanje sa kolovoza na posmatranoj dionici, jer predstavljaju direktne prepreke lutajućem vozilu koje će se u najviše slučajeva zaustaviti udarom u neku od njih u neposrednoj blizini puta. Tipovi bočnih smetnji mogu biti različite vrste i konstrukcije, betonski stubovi, stubovi javne rasvjete, stabla, neadekvatno postavljene odbojne ograde i nezaštićene benzinske stanice su samo od nekih. Dakle suština ovog rada je uočiti moguće bočne smetnje na posmatranoj dionici puta, kategorisati ih i dati prijedloge za kratkoročna, srednjoročna i dugoročna poboljšanja.

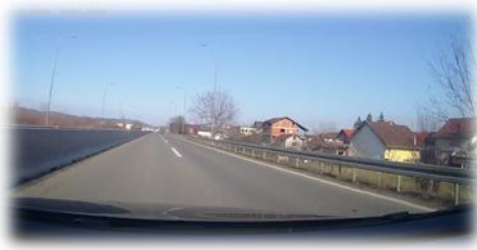
Na slici 1. prikazana je startna lokacija snimanja, iz vozila, koja počinje na izlazu iz područja grada Banja Luka odnosno na putu rezervisanom za saobraćaj motornih vozila (M16).

**Слика 1.** *Primjer iz prakse 1. Startna pozicija snimanja, slika iz vozila*
