ANALIZA KORIŠĆENJA PJEŠAČKIH PASARELA U GRADU BANJALUCI

ANALYSIS OF THE USE OF PEDESTRIAN BRIDGES IN THE CITY OF BANJALUKA

Rezime: Svjedoci smo čestih saobraćajnih nezgoda u kojima učestvuju pješaci u Banjaluci, pogotovo na mjestima na kojima bi pješaci trebali da koriste pješačke pasarele za prelazak preko kolovoza. Prilikom korišćenja pješačkih pasarela pješacima je omogućen bezbjedniji prelazak kolovoza, međutim sa tim je povećano vrijeme putovanja pješaka. Zbog većeg utrošenog vremena na takav prelazak znatan broj pješaka ne koristi pješačke pasarele nego pretrčavaju kolovoz. U ovom radu je predstavljena analiza korišćenja pješačkih pasarela u gradu Banjaluci. Cilj ovog rada je predstavljajući problema nekorišćenja pješačkih pasarela i predstavljajući rješenja za njihovo povećano korišćenje.

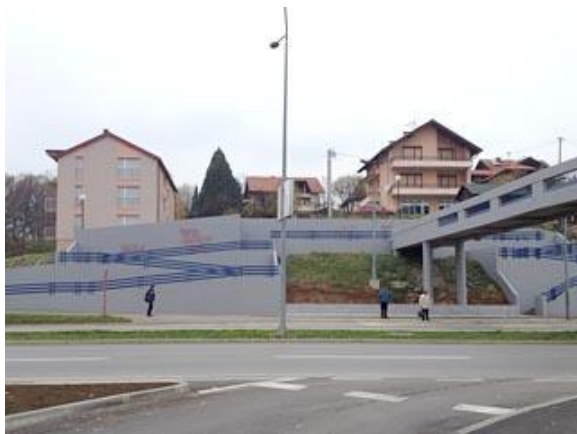
Slika 1. Pasarela „Petrićevac“

Pasarela „Petrićevac“ se nalazi između raskrsnice M-16 - Trive Amelice i raskrsnice M-16 -Milana Radmana. Pasarela „Petrićevac-Lauš“ se nalazi između raskrsnice M-16 -Milana Radmana i raskrsnice M-16 -Ranka Šipke. Pasarela „Lauš“ se nalazi na raskrsnici M-16, ulice Maksima Gorkog i Ive Andrića.

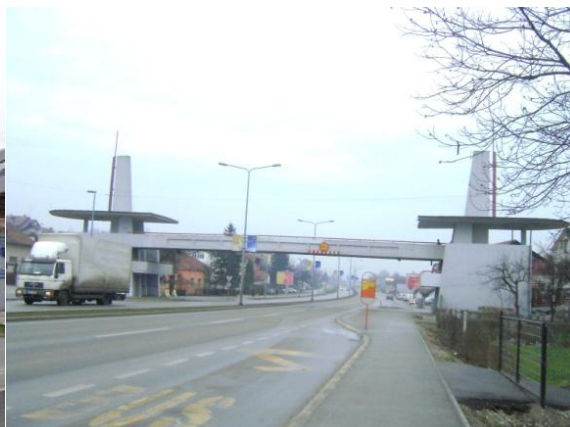
Slika 2. Pasarela „Petrićevac-Lauš“

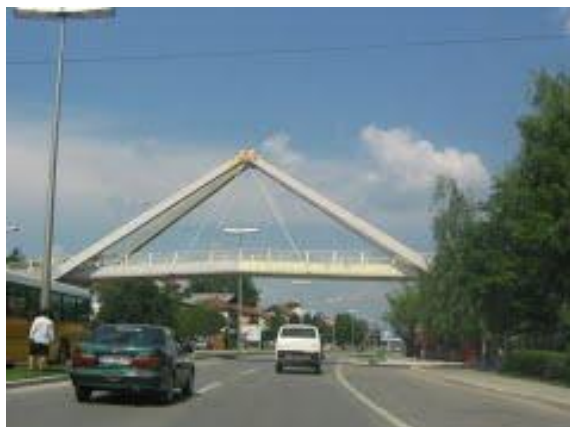
Slika 3. Pasarela „Lauš“

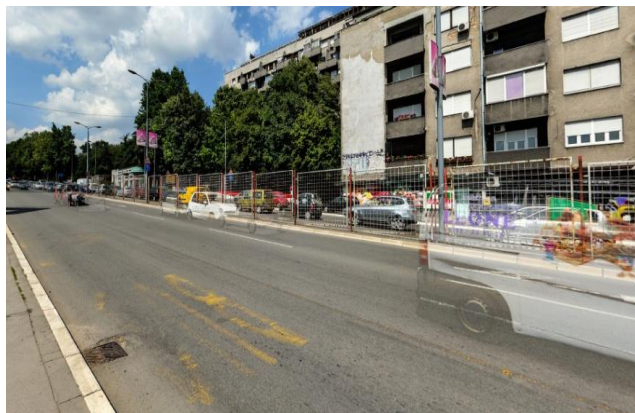
Slika 9. Zaštitna ograda
